LASKUVARJOTOIMIKUNNAN HYPPYLENTOTIEDOTE 1/24

Tässä tiedotteessa käsitellään:

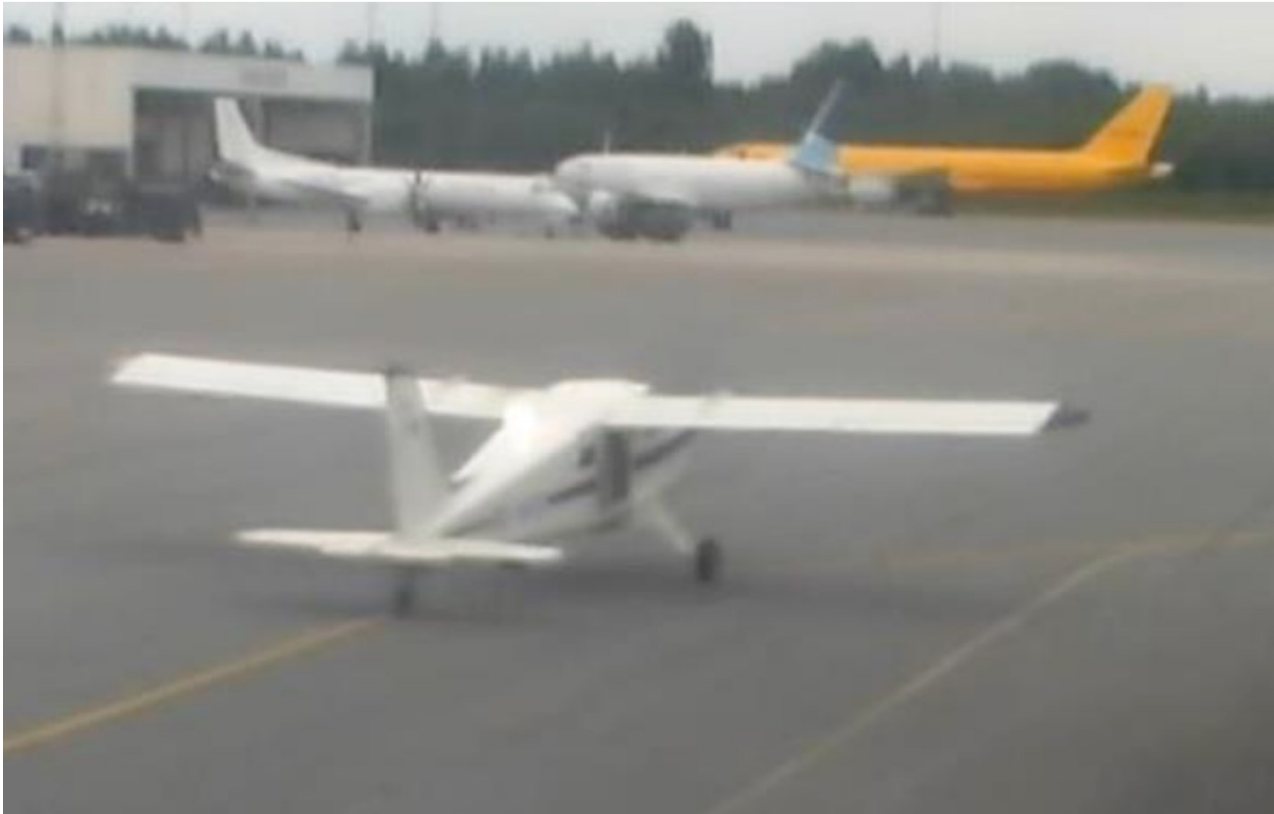
Tutkinnassa saatiin selville, että **korkeusvakaajan trimmi oli startissa ollut väärässä asennossa**. Tämä osoittanee, että lentäjä oli lähtenyt liikkeelle muistinsa varassa, eikä käyttänyt check-listaa, jossa trimmin asettaminen oikeaan asentoon oli kerrottu.

Valvontakameran kuvassa turmakone on rullaamassa lähtöpaikalle trimmi väärin asetettuna.

Kun kone irtosi maasta, trimmin väärä asetus nosti nokan normaalia korkeammalle pakottaen lentäjän normaalia suurempaa voimaa vaatimaan vastaliikkeeseen. Yhdistettynä liikaan takapainoon, kone nousi epätasapainossa ja menetti todennäköisesti kontrollin, kun laipat vedettiin sisään.
