LASKUVARJOTOIMIKUNNAN TURVALLISUUSTIEDOTE 1/26

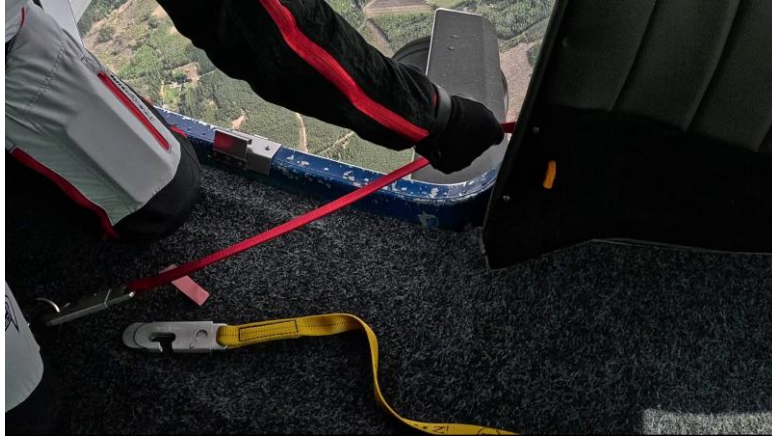
Hyppymestarikurssilla havaittiin, että PL-hihnan lukko oli auennut lennon aikana. Lukossa ei käytetty sokkaa. Lukko aukesi todennäköisesti siksi, että hyppääjä on liikkuessaan painanut lukkoa jalalla tai polvella.

Laskuvarjotoimikunta suosittelee kerhojen vastuullisia toimijoita tarkastamaan tilanteen omassa koneessaan ennen seuraavaa PL-hyppyä ja tarvittaessa ottamaan sokat käyttöön PL-hihnoissa.

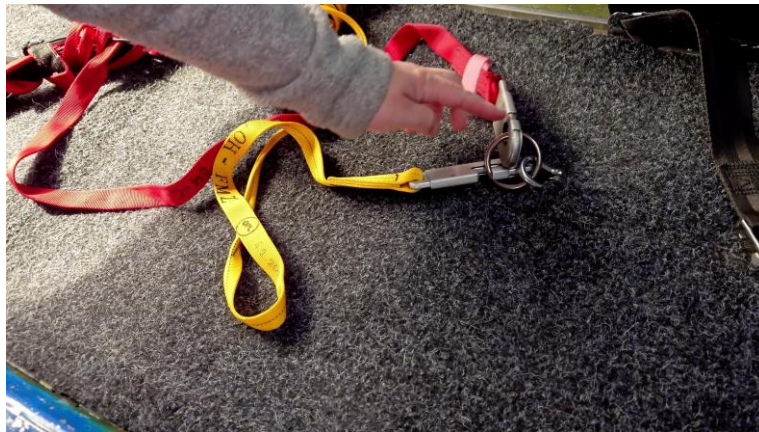
Kiinnityspisteenä oli ns. sonninrenkas, joka on kiinnitetty lattiaan istuinkiskon viereen. Tämä mahdollisti sen, että lukon nastapuolen ollessa lattiaa ja kiskoa vasten lukko pääsi sitä painettaessa avautumaan.
